## CRUCES, CRUCEIROS E PETOS DE ANIMAS DO MUNICIPIO DE LUGO (III)

*Por Fernando Arribas Arias,  
Antonio Reigosa Carreiras  
Xoán Ramiro Cuba Rodríguez*

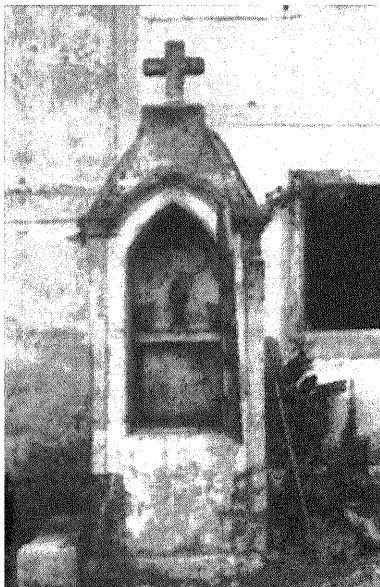
Figura 34

**Descrición:** Trátase dun peto de ánimas feito en cantería. Consta dun fornelo, protexido por unha verxa, e formado por un arco apuntado que cobixa unha pequena imaxen —que non é a orixinal— de San Antonio.

Unha cornisa, que sigue o arco do fornelo, delimita a parte superior do peto, atopándose na mesma unha inscrición que di: “ANIMAS Y S. ANTONIO”.

Unha sinxela cruz coroa o conxunto.

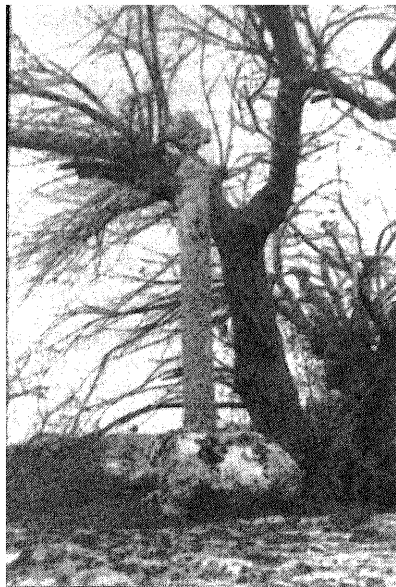
Figura 35

**Descrición:** Érguese este cruceiro de granito sobor dun penedo de grandes proporcións e coa superficie superior aplanada.

A basa ten forma troncopiramidal, afincándose na mesma un fuste de sección cadrangular nos extremos e octogonal no resto. O fuste remata nun rudimentario e exiguo capitel que sostén unha cruz de tipo céltico semellante ás dos panteóns dos cementerios da zona.

**Historia:** Según información do párroco D. Manuel Flores Castro, o cruceiro está enclavado nun lugar de parada dos enterros. A cruz foi destruída en tempos da República, substituíndoa posteriormente pola actual que se colocou no primitivo fuste.

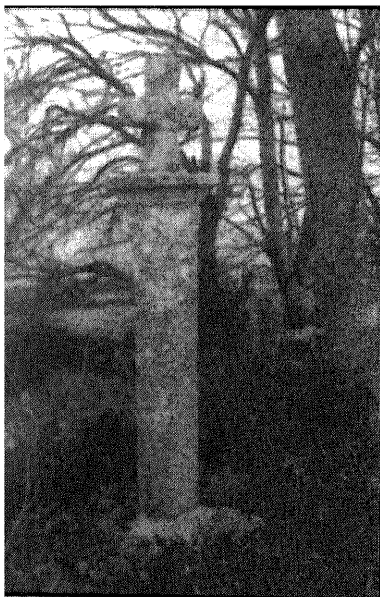
Figura 36

**Descripción:** Cruceiro de granito de características moi sinxelas. Consta dun basamento cadrangular practicamente soterrado sobor do que se ergue un robusto varal coas aristas rebaixadas a excepción do extremo superior. O capitel formado por unha moldura en nacela e un ábaco, sirve de soporte a unha rústica cruz grega non rigurosamente simétrica.

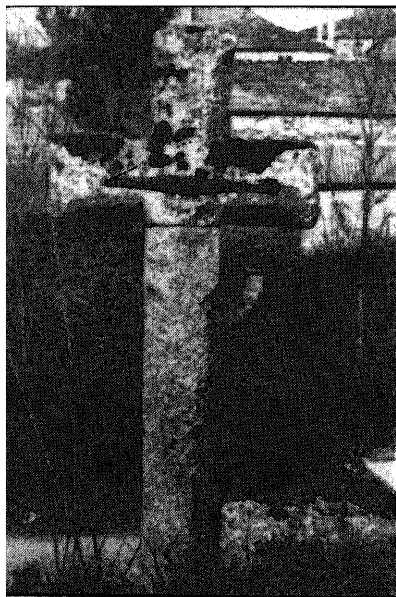
Figura 37

**Descripción:** Cruz de granito de grandes dimensións (137 cm. de altura), formada por dúas pezas. A inferior que constitúe o pé da cruz, presenta unha sección octogonal que se volta cadrangular denantes de chegar a intersección cos brazos. Estes, xunto coa cabeceira, integran a segunda parte da cruz, atopándose os brazos reforzados por un listón de ferro. A súa sección é cadrangular somentes nos extremos, xa que o resto das aristas están rebaixadas.

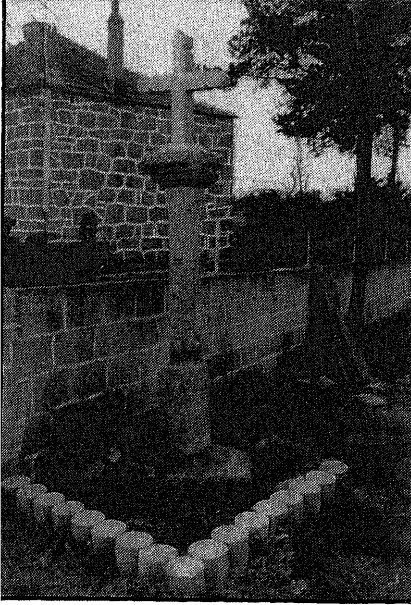
**Figura 38**

**Descripción:** O basamento deste cruceiro de granito é circular, arrancando do mesmo un fuste ou varal, coas aristas rebaixadas no tramo central, que remata nun capitel composto por dúas molduras (de toro e nacela, respectivamente), coroadas por un cimacio. No lugar da cruz orixinal foi colocada recentemente unha de már-mol, de extremos octogonais, que rompe a armonía do conxunto.

**Historia:** O emplazamento actual do cruceiro non é o orixinal. Según testemuñas dos veciños a primitiva cruz foi roubada hai unhas trinta anos e tiña efixies.

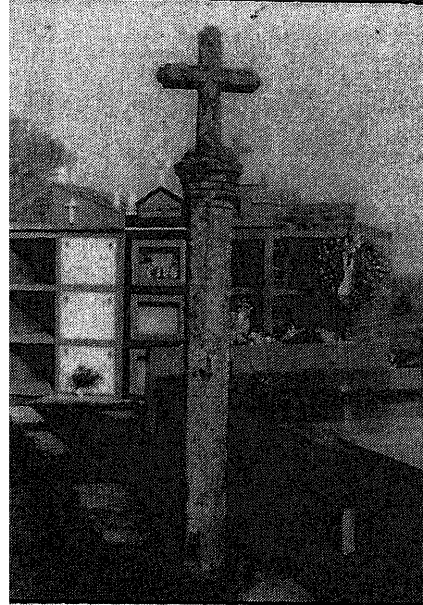
**Figura 39**

**Descrición:** Trátase dun cruceiro de granito sen basa. O varal é octogonal, rematando nun collarino que da paso a un capitel formado por varias molduras.

A cruz, con basa cónica de perfil en talón ou cima reversa, presenta as aristas rebaixadas.

Os extremos dos brazos e a cabeceira non son planos, senón que ofrecen unhas formas sobresaintes de sección circular.

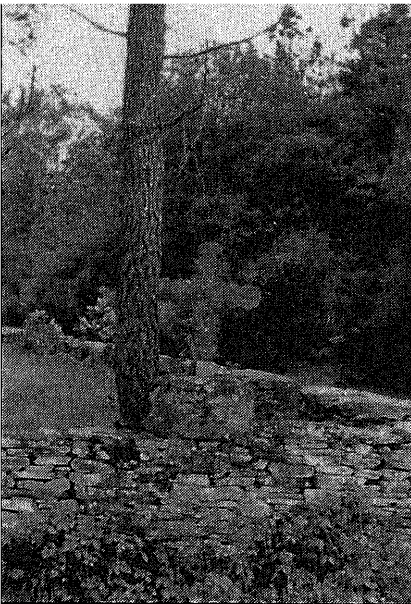
**Figura 40**

**Descrición:** Cruz de madeira, cos brazos e cabeceira moldurados, que substitue a unha primitiva de pedra. A basa de forma circular é de granito.

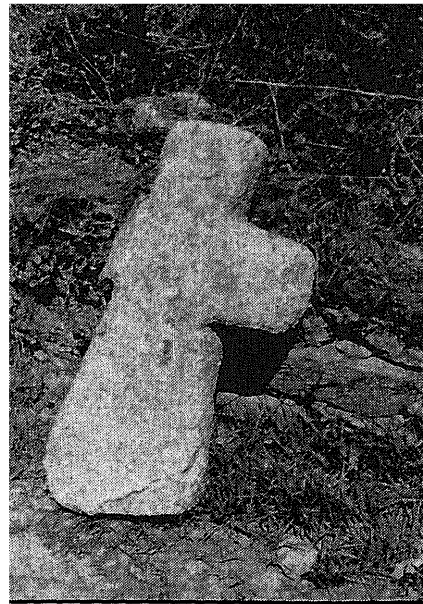
**Figura 41**

**Descrición:** Trátase dunha cruz monolítica de granito de mediana altura (90 cm.). A súa principal característica é a irregularidade, pois tódolos seus brazos son desiguais.

**Historia:** Actualmente atópase fora do seu emplazamento e cun brazo roto. A cruz emplazouse neste lugar porque alí morrera un home ó caer do cabalo que montaba. Non foi posible que os informantes precisaran máis estes datos.

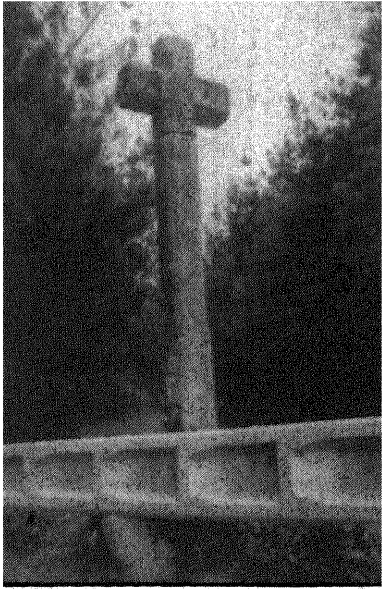
**Figura 42**

**Descrición:** Trátase dunha cruz de granito non monolítica de grandes dimensións (220 cm.), na que o pé fai as veces de fuste. Tódalas aristas están rebaixadas, agás as do extremo inferior do varal. O basamento está formado por dúas gradas cadrangulares. A peza caracterízase pola súa sinxeleza.

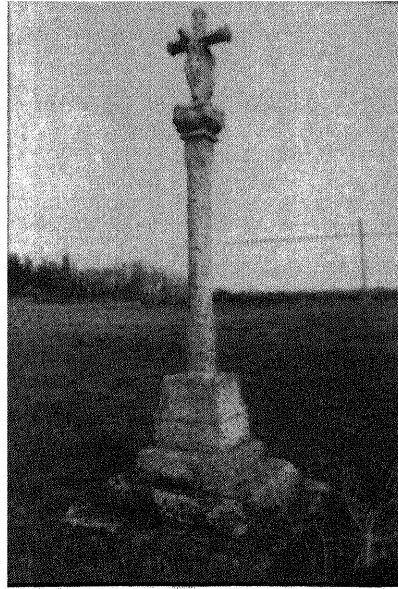
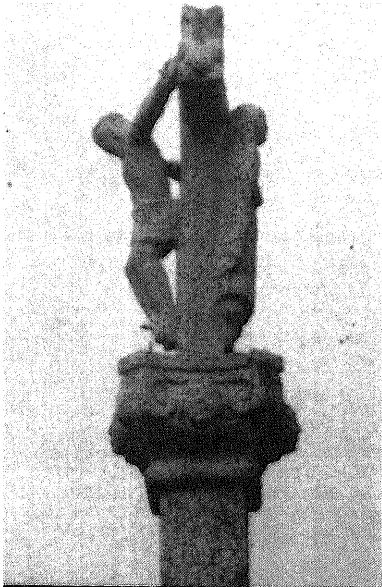
**Figura 43**

**Descrición:** Artístico cruceiro de granito con restos de policromía en azul. O basamento está formado por tres gradas cadrangulares. A basa de forma cúbica, ten na parte central un rebaixe en caveto.

As súas caras están recorridas por unha inscrición moi borrosa da que soio se pode ler: "... COUTO OBISPO DE LUGO...".

O fuste, octogonal no centro e cadrangular nos extremos, ten grabado na parte inferior do anverso a data de construción: "ANO 1887".

Como elementos decorativos aparecen en relevos os símbolos da paixón: lanza, esqueira de sete chanzos, tenazas, martelo e tres cravos.

O extremo superior ofrece en cada cara unha estrela de seis puntas inscrita nun círculo, agás a do anverso, onde podemos ler unha inscrición que di: "N.º 44". Remata o fuste nun capitel troncopiramidal invertido con volutas nos ángulos e querubins nas caras.

A cruz, cos extremos en forma de roseta cuadrifolia, amosa no anverso a figura estilizada de Cristo coa testa inclinada lixeiramente á dereita e o pé dereito superposto ó esquerdo. A cabeceira recolle a cartela do INRI, xa desdebuxada.

O reverso está dominado pola figura da Dolorosa, que cruza as mans sobor do ventre en actitude de oración. A súa cabeza aparece cuberta por un pano que lle chega case ós pés.

A existencia dunhos soportes de ferro, no capitel indica a posibilidade da existencia doutras figuras, posiblemente anxos, se ben hoxe non se conservan.

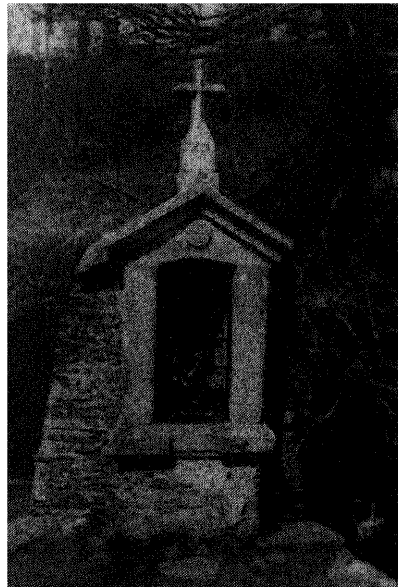
**Figura 44**

**Descripción:** Peto de ánimas con frontas de cantería e de mampostería o resto. O fornelo, de arco escarzano e protexido por unha verxa, cobixa unha imaxe de San Antón. O hastial recolle a inscrición: "LIMOSNA ANIMAS S. ANTONIO" e a data de 1923. Coroa o conxunto unha cruz cos brazos, cabeceira e pé de sección romboide.

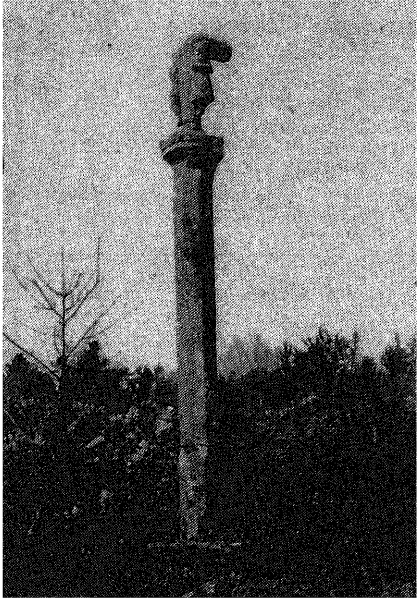
**Figura 45**

**Descripción:** Cruceiro de granito bastante mal conservado. O seu basamento está formado, por catro gradas cadrangulares, cubertas por espesa vexetación.

O varal de sección octogonal é liso, rematando nun capitel cos ángulos rebaixados, moldurado por un toro e unha escocia.

Á cruz de sección circular fáltalle a cabeceira e o brazo dereito, ofrecendo no anverso un desproporcionado Cristo co brazo esquerdo mutilado. A perna dereita está superposta á esquerda.

No reverso hai unha efíxie da Dolorosa coas mans cruzadas sobor do ventre, de tosca labra.

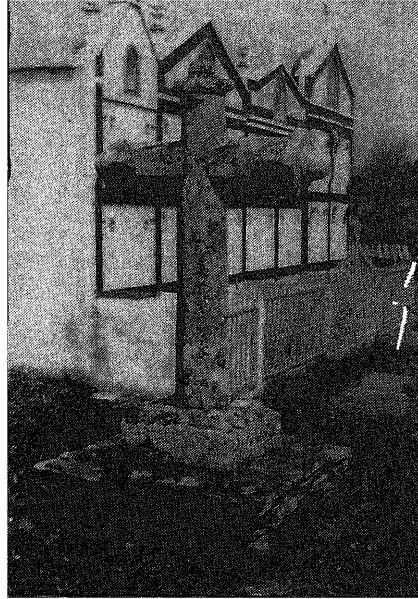
**Figura 46**

**Descripción:** Cruz de granito de proporcións considerables (140 cm. de altura). Presenta sección romboidal e os extremos sobresaintes, rematados en bolas. No anverso existe un rebaixe para colocar unha cruz ou imaxen que hoxe non se conserva. O seu basamento está constituído por dúas gradas de mampostería (de forma cadrangular) e unha basa de granito de igual forma.

**Historia:** Esta é a principal cruz que se conserva dun antigo "via crucis"

—probablemente do século XVIII— emplazado no muro que circunda o adro da eirexa parroquial. Das catorce cruces orixinais só quedan nove en pé, atopándose restos das outras dispersos polo adro (Véxanse as papeletas 46 a 55).

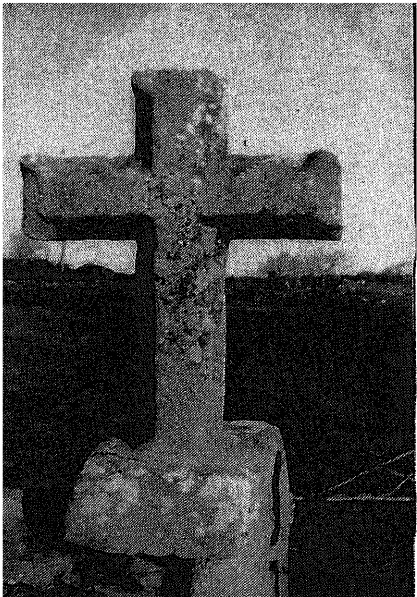
**Figura 47**

**Descrición:** Cruz monolítica de granito coas aristas rebaixadas agás nos extremos. A basa, tamén de granito, ten forma cúbica.

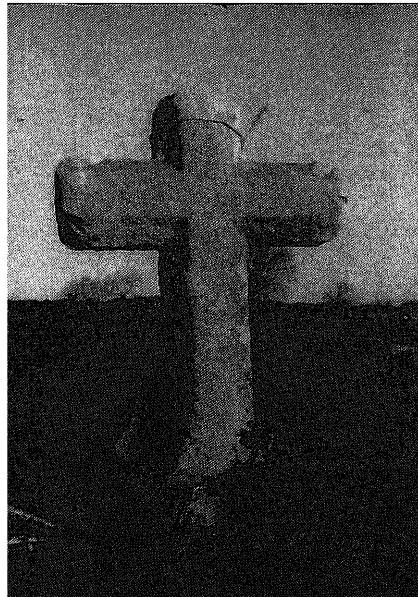
**Figura 48**

**Descrición:** Cruz monolítica de granito coas aristas rebaixadas.

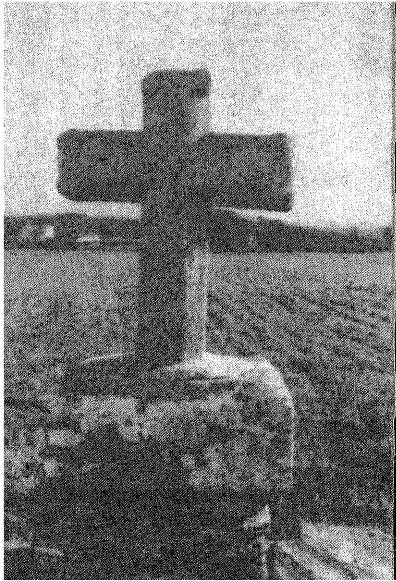
**Figura 49**

**Descrición:** Cruz monolítica de granito coas aristas rebaixadas agás nos extremos. O basamento, no que se atopa incrustada, tamén é de granito e ten forma cúbica.

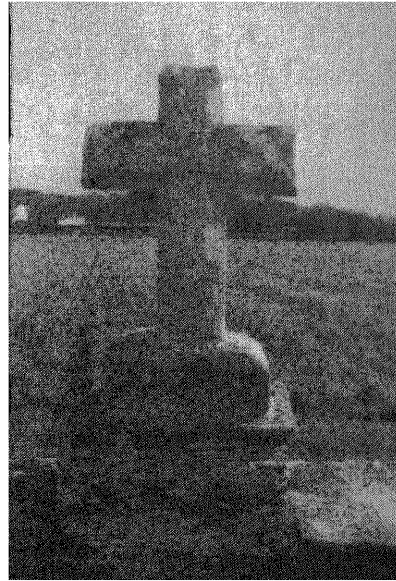
**Figura 50**

**Descrición:** Cruz monolítica de granito coas aristas rebaixadas. A basa de granito é de forma cúbica, érguese sobor dun basamento de mampostería.

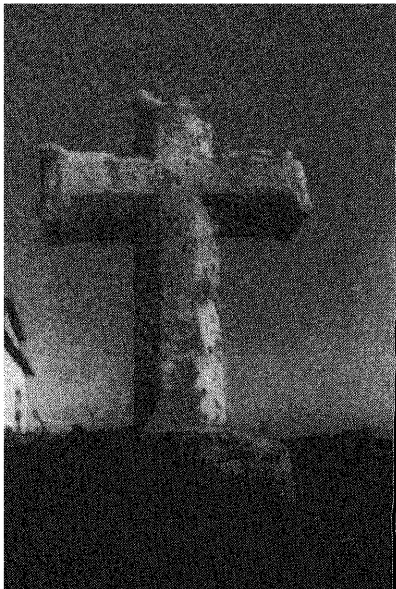
**Figura 51**

**Descripción:** Cruz monolítica de granito coas aristas rebaixadas, agás nos extremos. O basamento de granito ten forma cúbica.

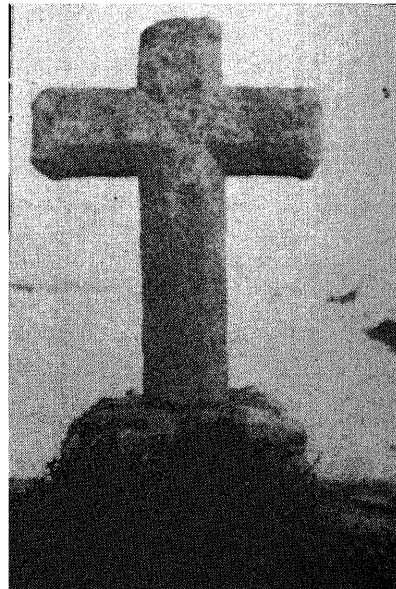
**Figura 52**

**Descripción:** Cruz monolítica de granito, afincada nunha basa cúbica do mesmo material. Presenta as aristas rebaixadas a excepción dos extremos.

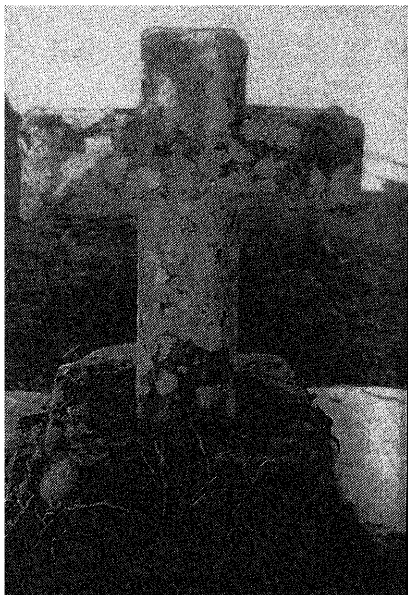
**Figura 53**

**Descripción:** Cruz monolítica de granito lixeiramente desproporcionada. Ten as aristas rebaixadas agás nos extremos, atopándose afincada nunha basa cúbica non moi regular.

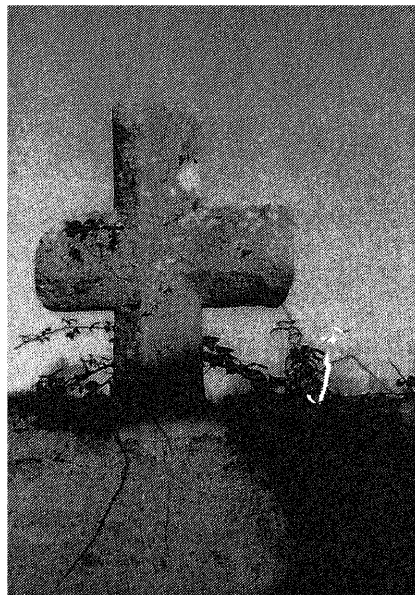
**Figura 54**

**Descripción:** Cruz de granito monolítica e irregular polas mutilacións sufridas. Carece de basa e actualmente atópase asentada sobor dun dos brazos que fai a función de pé, alterando a súa posición orixinal.

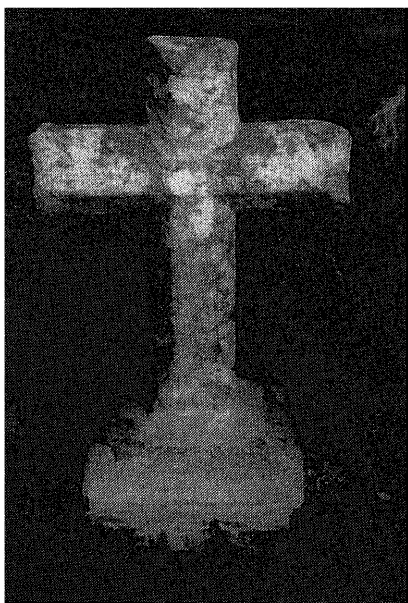
**Figura 55**

**Descrición:** Cruz de granito coas aristas rebaixadas agás nos extremos, que arranca dunha basa cadrangular. Esta cruz sufriu mutilacións na cabeceira e na basa, partes que posteriormente foron unidas o conxunto con cemento.

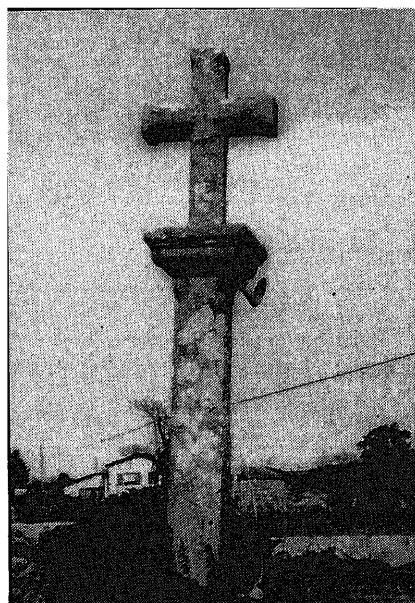
**Figura 56**

**Descrición:** Trátase dun sinxelo cruceiro co basamento incrustado nun valado. O varal ten as aristas rebaixadas e remata nun capitel composto de equino e ábaco, separados por un filete ou listel. A cruz, sen efies, ofrece as aristas rebaixadas a excepción dos extremos.

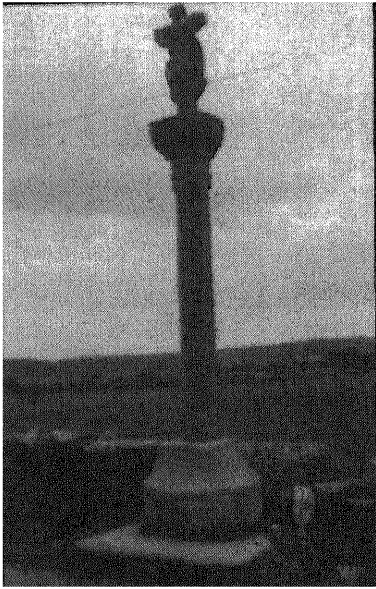
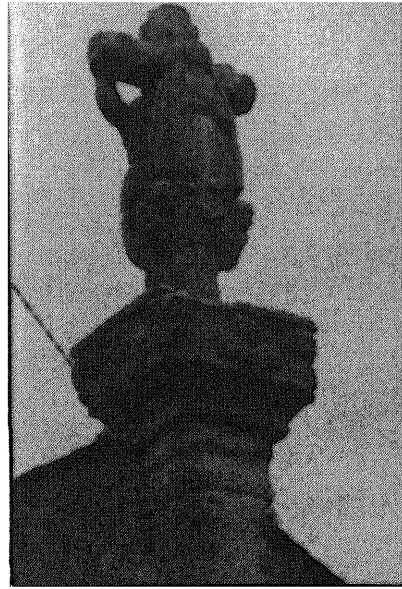
**Figura 57**

**Descrición:** Érguese este cruceiro sobor dun basamento consistente nun gran chanto de pizarra. A basa, formada por unha soia peza de granito comenza sendo circular, transformándose gradualmente en cadrangular.

O fuste ten as aristas rebaixadas convertíndose en volutas ó chegar ó capitel. Os seus extremos están sulcados por unha profunda escocia.

O capitel é de forma troncopiramidal invertida con volutas nos ángulos e querubíns nas caras. A parte inferior do mesmo aparece recorrida por unha inscrición na que pode lerse: “LO HIZO EN / EL AÑO D 1848 / SIMON / REBOLO”.

Soporta o capitel unha cruz de sección circular coa figura de Cristo no anverso. De tosca labra, este Cristo inclina lixeiramente a cabeza sobor da diestra e superpón o pé dereito sobor do esquerdo. Na cabeceira atópase, xa borrosa, a cartela do INRI. No reverso aparece a Dolorosa coas mans cruzadas sobor do ventre e capa da testa ós pes, onde se atopan tres anxelotes que lle serven de soporte.

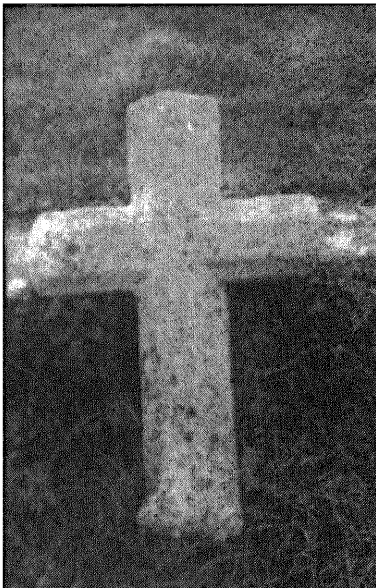
**Figura 58**

**Descripción:** Trátase dunha cruz de granito de mediana altura (85 cm.) coas aristas rebaxadas. Atópase arrimada a un muro dentro do adro da eirexa, sendo descoñecido o seu primitivo emplazamento.

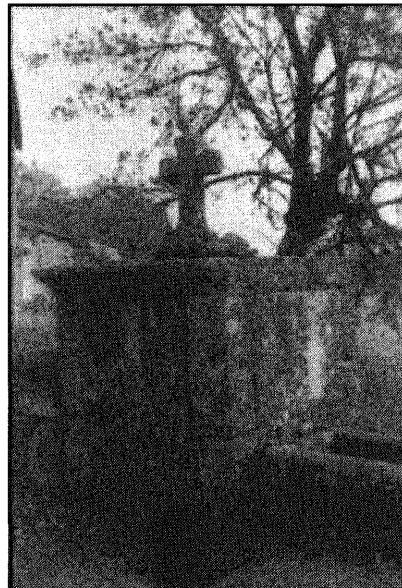
**Figura 59**

**Descripción:** Trátase dunha sinxela cruz de granito de reducidas dimensións (66 cm. de altura). As suas aristas están rebaxadas excepto nos extremos, que ofrecen unha sección cadrangular. O basamento consiste nunha peza troncopiramidal lixeiramente irregular.
