CRUCES, CRUCEIROS E PETOS DE ANIMAS DO MUNICIPIO DE LUGO (II)

Fernando Arribas Arias

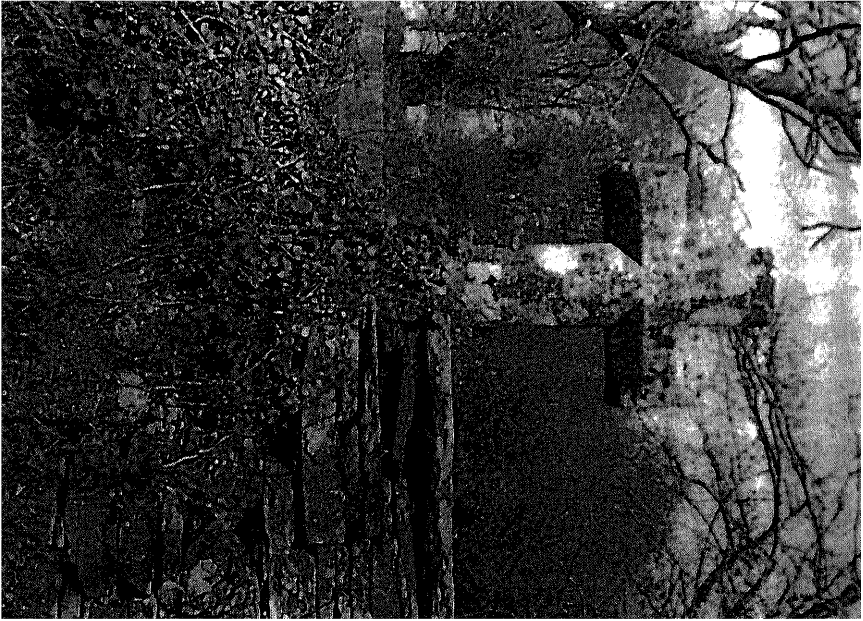
FIG. 16

Ubicación: Nun cruce de camiños en dirección a Buratai, nas proximidades dunha casa, no lugar denominado As Cruces-Castro.

Descripción: Esta cruz de granito está asentada no muro de peche dunha finca. Arranca dun basamento de forma cúbica, que ten as aristas da parte superior rebaixadas, e que está totalmente incrustado no muro. A cruz, dun tamaño considerable, (145 cm. de altura), ofrece toda ela unha sección octogonal. Nos brazos hai unha inscrición absolutamente ilexible.

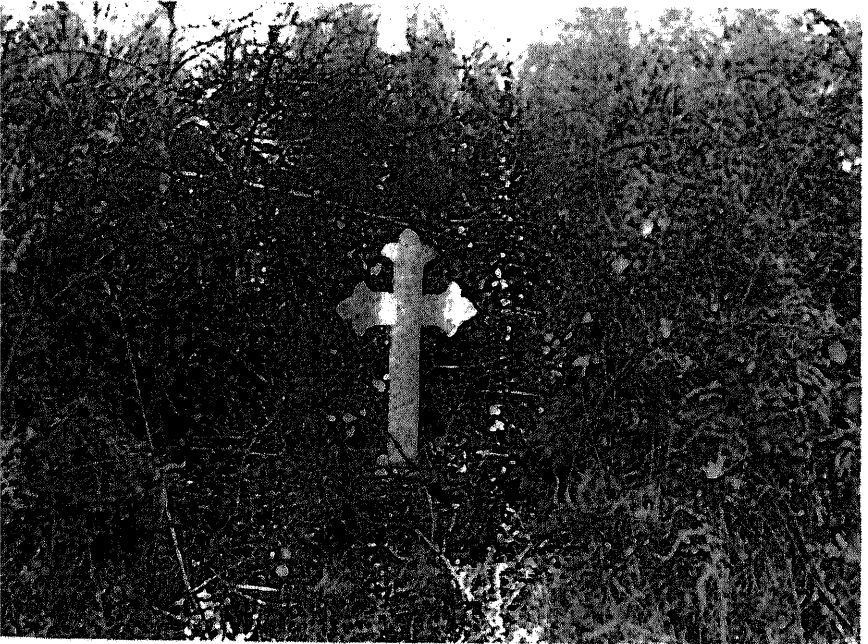
FIG. 23

Ubicación: No lugar de Liñares, sobor do muro dunha finca, nas proximidades dunha corredoira que une Coeses con Vilalvite.

Descrición: Cruz de cemento, florenzada; de recente feita. Sin valor artístico.

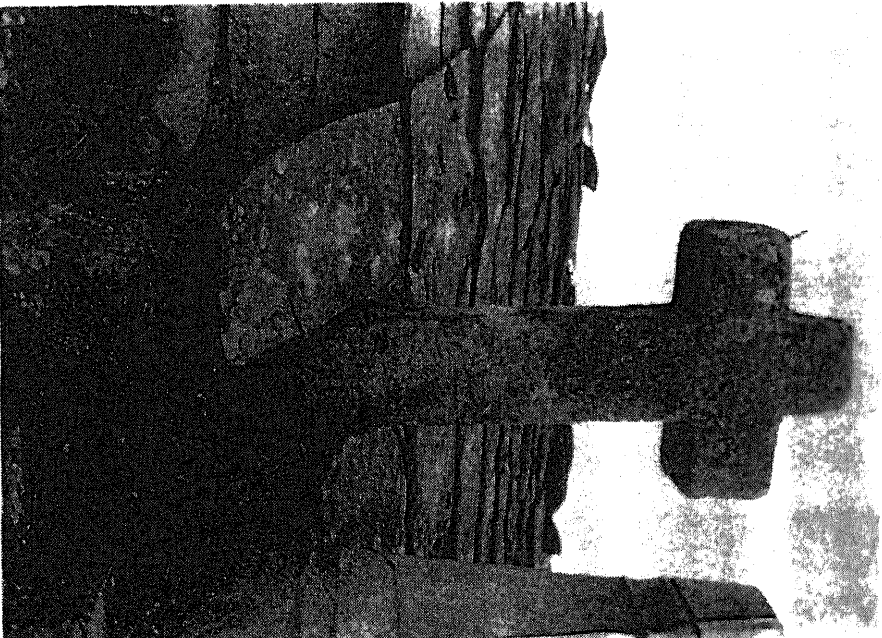
FIG. 25

Ubicación: No muro que delimita o adro da eirexa parroquial.

Descrición: Robusta cruz de granito de 140 cm. de altura sin rasgos reseñables.

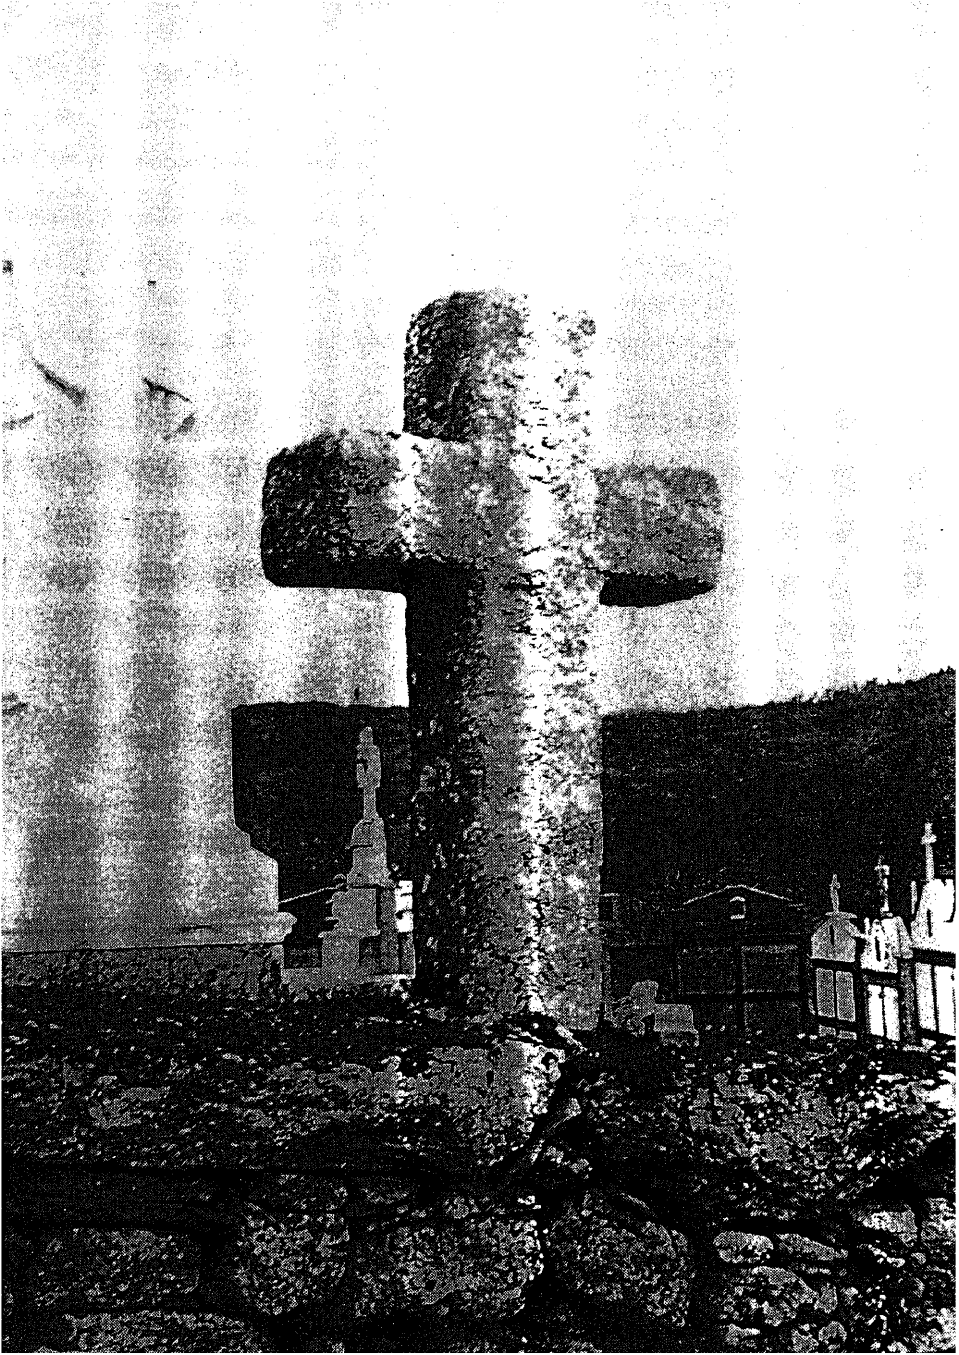
FIG. 30

Ubicación: Sobor do muro que delimita o adro da eirexa parroquial.

Descripción: Cruz realizada en granito. De mediano tamaño (106 cm. de altura), non xustifica maiores comentarios.

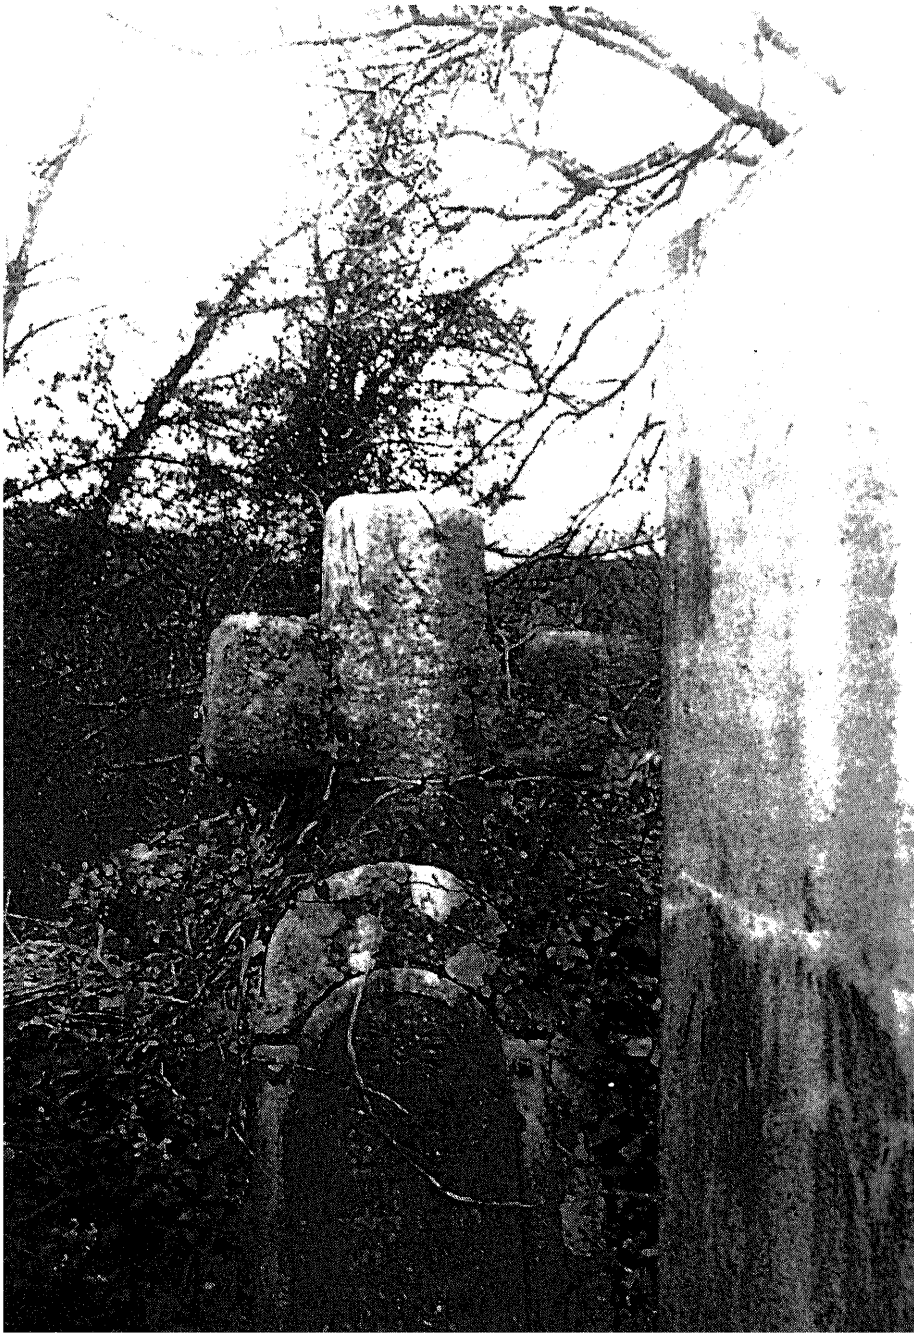
FIG. 31

Ubicación: No muro que delimita o adro da eirexa parroquial.

Descripción: Pequena cruz de granito (98 cm. de altura) de características semellantes á da papeleta anterior.

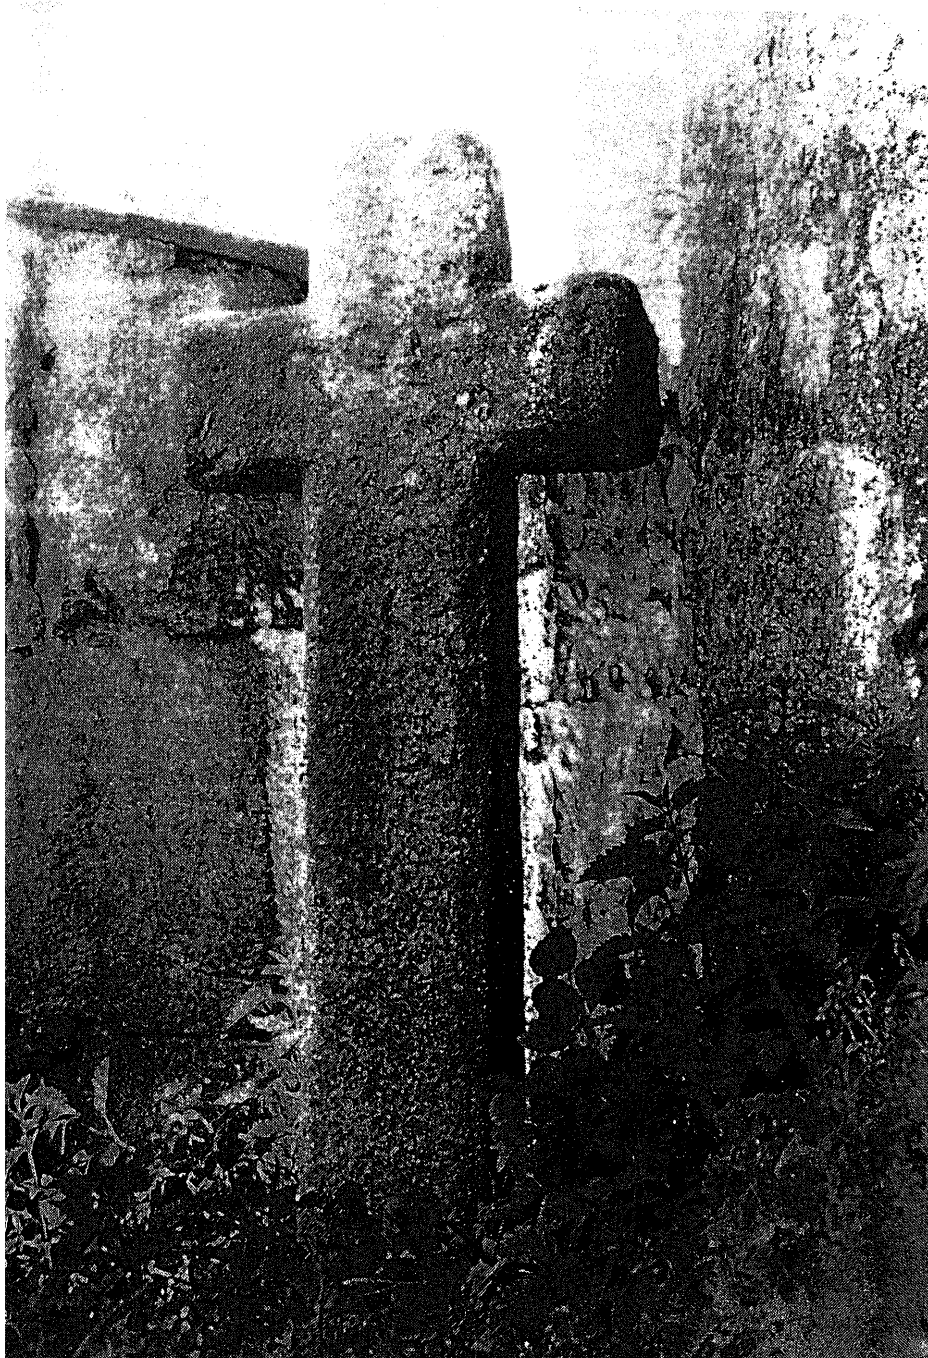
FIG. 33

Ubicación: No lugar de Vilarvente entre dúas casas, á beira dun camiño.

Descripción: E esta unha gran cruz de cantería, de 145 cm. de altura, coas aristas rebaixadas. Nunha das caras hai restos dunha inscrición da que soio é lexible: “ANO 174...”.
